최종보고서  
2019. 11

**전통시장 및 주택 밀집지역 LPG 사용실태와  
위험성 저감방안 연구**

재단법인 충남연구원  
원장 윤 황

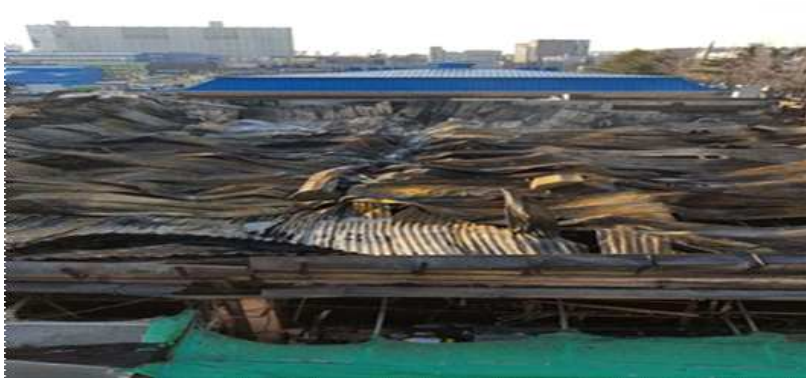
<그림 2-7> 울산 삼산동 화재피해 현장

- 진화작업에 소방대원 및 경찰 등 137명, 펌프차, 탱크차, 화학차 등 진화장비 35대 투입 후 2시간만에 진화완료
  - 재산피해규모는 소방당국 추산 13억 5000만원 상당

- 시장 특성 상 점포가 밀집되고 LPG용기가 연달아 폭발하면서 불길의 거세져 인근 2개 이상 소방서에서 동원 및 대응 2단계 발령

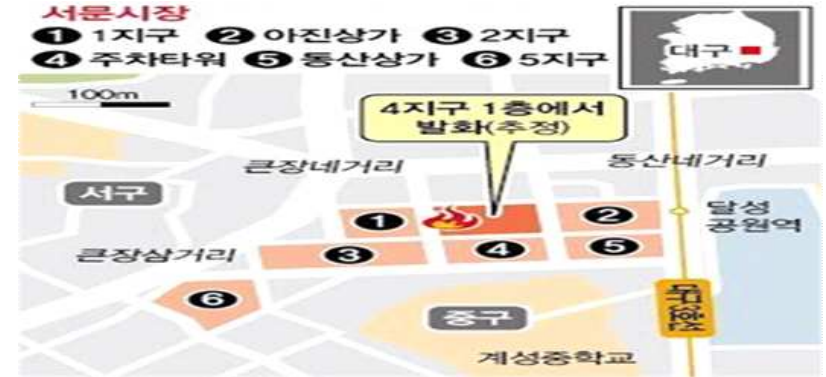
<그림 2-8> 서문시장 화재발생 위치도

- 2016년 11월 30일 새벽에 대구 서문시장(대구광역시 중구 큰장로 28길) 1지구와 4지구 사이에서 원인 미상의 대형 화재가 발생
  - 발화지점으로 예상되는 서문시장 4지구의 건물 구조는 RC조, 스라브층, 지하 1층 지상4층으로 연면적 15,386 m<sup>2</sup>이다. 총 839개 점포가 전소되었으며 최대 1,000억 원 이상의 피해액이 발생한 것으로 추정됨
- 화재진압을 위해 대구광역시 소방안전본부장 현장지휘 하 긴급구조통제단이 가동되었으며 인원 750명, 장비 97대가 투입
  - 그러나 급격한 연소로 인해 소방관 등 육내진입이 제한됨에 따라 인접 상가 연소 확대 방지에 주력하였음
- 화재가 최초 발생된 것으로 추정되는 서문시장 4지구는 의류, 침구류 등 연소 확대가 쉬운 섬유 재재를 집중적으로 적재 보관하여 화재의 강도와 확산을 키운 것으로 확인되었음
  - 소방당국에 따라 스프링클러는 정상 작동한 것으로 확인되었지만 판매상품의

적재높이가 천장높이까지 됨에 따라 초기 진화에 실패한 것으로 판단됨

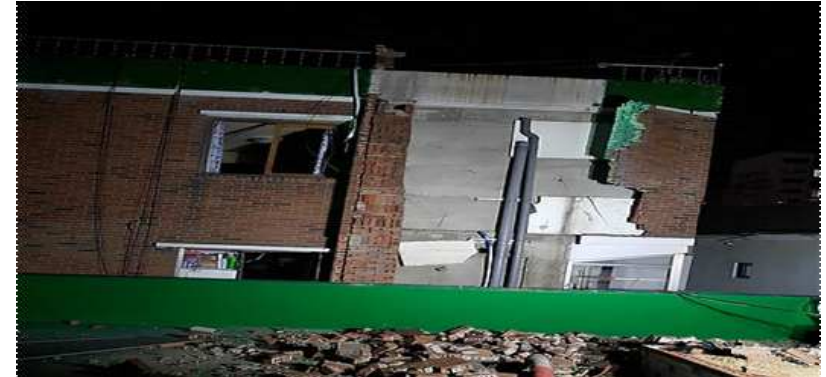
〈그림 2-9〉 강릉 다가구 주택 가스폭발 피해현장

- 사고일시 : 2018년 1월 9일 18시 55분경
- 사고장소 : 다가구주택
- 피해현황 : 12명 부상
- 사고내용 : 2층에서 가스누출에 의한 폭발로 1층 천장이 일부 무너지고 옆 건물 창호와 조명이 떨어지며, 건물 인근 승용차와 건물 등 유리파손. 추가 붕괴나 화재는 발생하지 않음

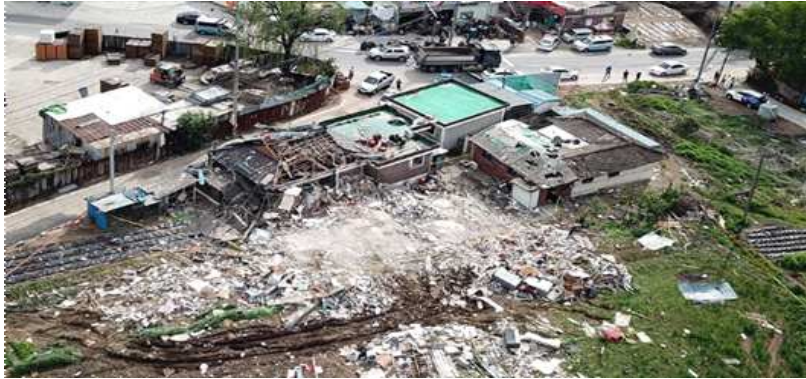
〈그림 2-10〉 양주 주택 가스폭발 피해현장

- 사고일시 : 2018년 5월 7일 11시 15분경
- 사고장소 : 단독주택
- 피해현황 : 2명 사망
- 사고내용 : 방 안에서 LP 가스통의 가스를 틀어놓은 상태로 담뱃불을 붙이면서 폭발하여 주택 2채가 완파되고, 2명이 사망하였으며, 주변 가옥과 차량이 파손되는 피해 발생

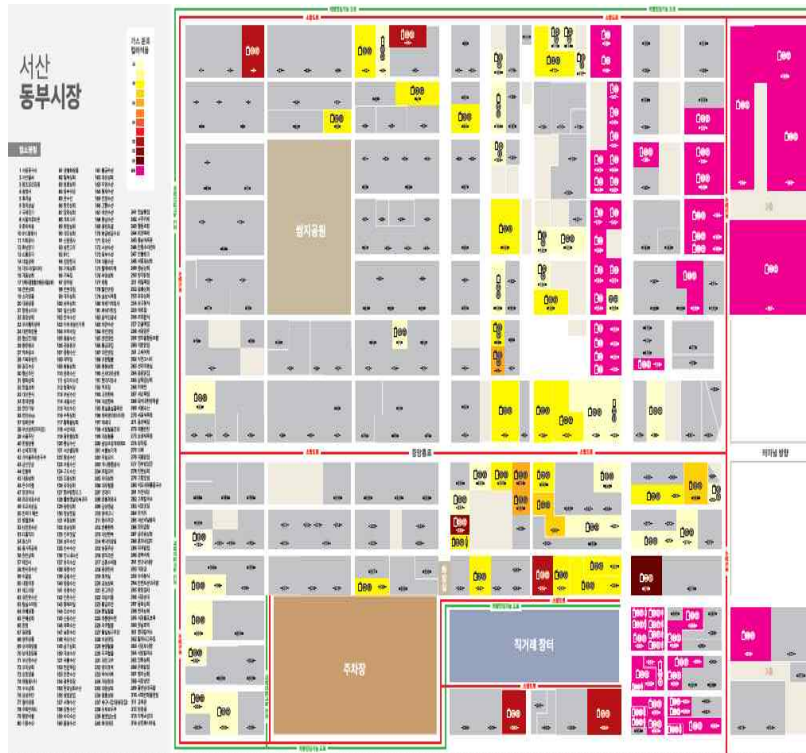
〈그림 3-9〉 최종지도 : 서산동부시장

○ 1차 도면을 바탕으로 점포별 사용량, 보관위치, 안전교육 이수상황, 소방도로가 반영된 최종 보급형 지도 제작

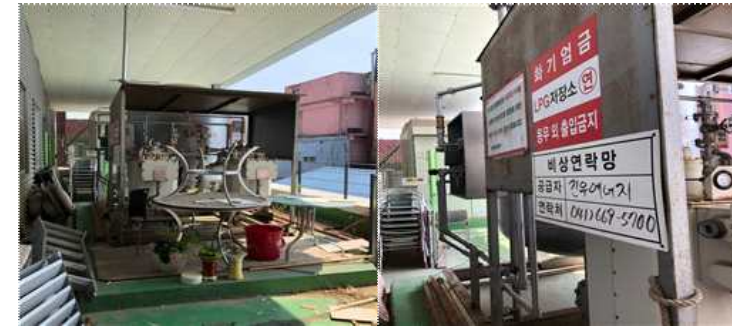
〈그림 3-10〉 시장 내 공동설치 가스 관리모습

- D동 54개 점포는 옥상 에 1,600Kg LPG가스를 설치하고 공동으로 사용함
  - 동배관으로 관리하여 안전성 확보에 보다 용이함
  - 그러나 가스통 보관시설 주변에 쓰레기나 폐기물들이 방치되어 있는등, 화기 관리를 위한 주변 정비가 요구됨

- LPG 사용과 관리에 있어 서산 동부시장은 사용량과 사용 점포가 가장 많고, 이에 따른 공용사용도 이루어지고 있어 가장 모범적인 관리형태를 보이고 있음
  - 일반적으로 가스 취급에서 배관관리가 중요한데, 금속배관이 고무호스 배관보다 노후로 인한 부식의 가능성이 낮으며, 누출사고 위험도 적음
  - 소형 가스탱크의 공용사용을 통하여 이같은 배관으로 인한 사고발생가능성을 줄이고, 공용구를 관리함으로써 개별점포에서는 안전하고 안정적인 가스공급을 받을 수 있고, 가스 공급업체를 통해 각종의 관리를 지원받을 수 있음
- 홍성 광천시장은 짓갈시장으로 특화되어 있어 다량을 취급하는 점포는 적으나, 점포 내에서 업주가 개인 취사 또는 난방기기 및 순간온수기 시설 등에 사용하는 소량 취급 점포가 많아 전체 사용량 측면에서는 다른 시장과 큰 차이가 없었으며, 상대적으로 안전관리 교육이 적은것도 이때문인 것으로 풀이됨
  - 일반적인 위험은 사용량에 비례하여 커지는 것이 맞지만, 관리의 측면을 고려한 위험성은 사용량이 많고, 전문적 관리가 이루어지면 발생 가능성이 낮아질 수 있으므로, 안전교육과 가스기기 사용 및 취급 홍보 캠페인이 중요함

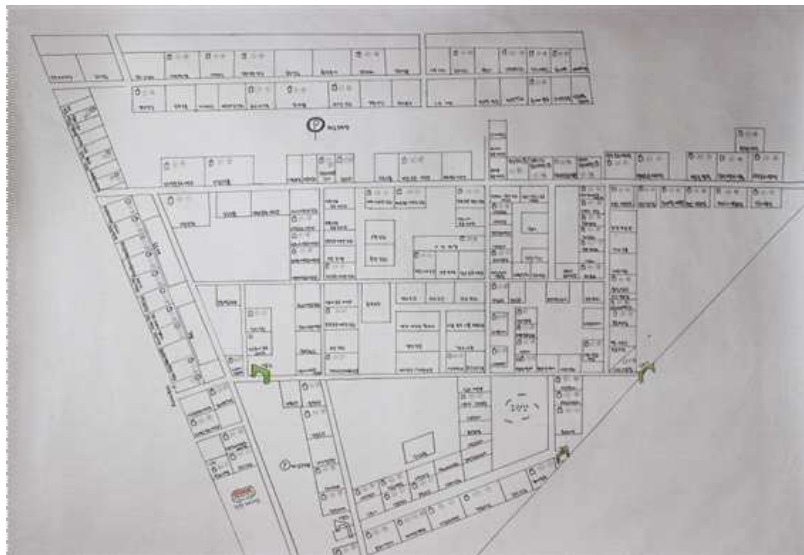
〈그림 3-12〉 점포별 사용량 1차지도 : 광천 전통시장

- 실제 점포 위치에 점포별 가스취급량과 보관장소 및 가스안전교육 여부를 표기한 1차 지도 작성

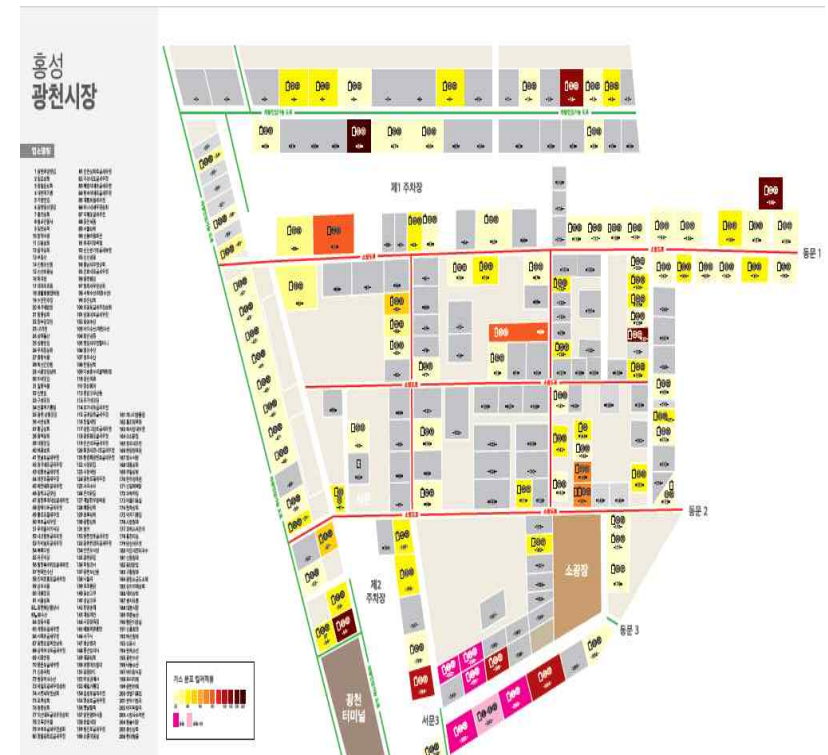
〈그림 3-13〉 최종지도 : 광천 전통시장

- 1차 도면을 바탕으로 점포별 사용량, 보관위치, 안전교육 이수상황, 소방도로가 반영된 최종 보급형 지도 제작

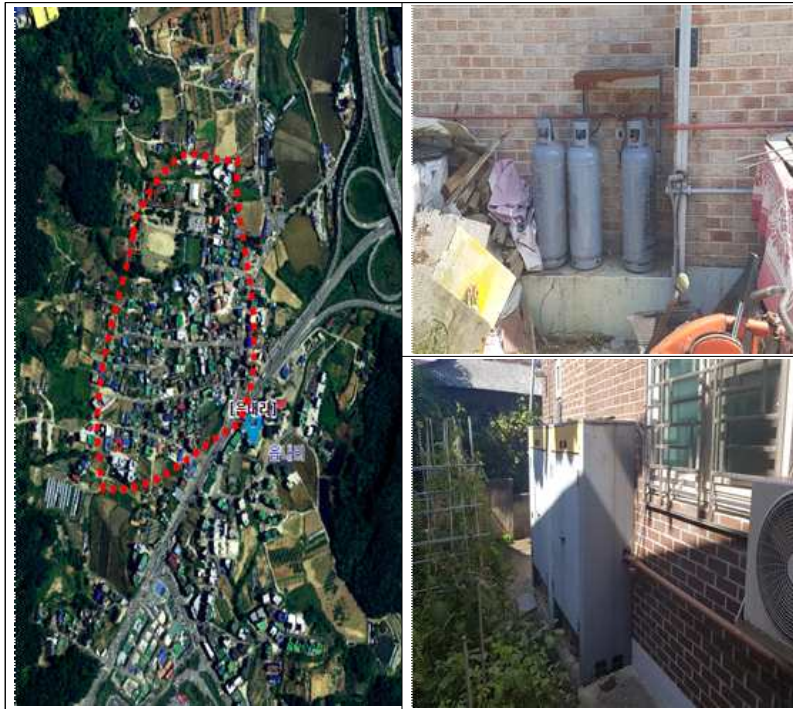
<그림 3-15> 아산시 신창면 읍내리 일반주택 및 다세대 주택 LPG 사용

- 신창면 읍내리는 다세대 주택의 비중이 높고 외국인 거주인구가 많음
- 신창면 읍내리의 경우 일대 아파트 및 일부 다세대 주택을 제외한 나머지는 LPG를 사용함
- LPG사용 주택의 경우 금속배관을 사용하는 곳이 대부분이며, 다세대 주택의 경우 별도의 용기보관함을 설치하여 LPG용기를 보관하고 사용하고 있음

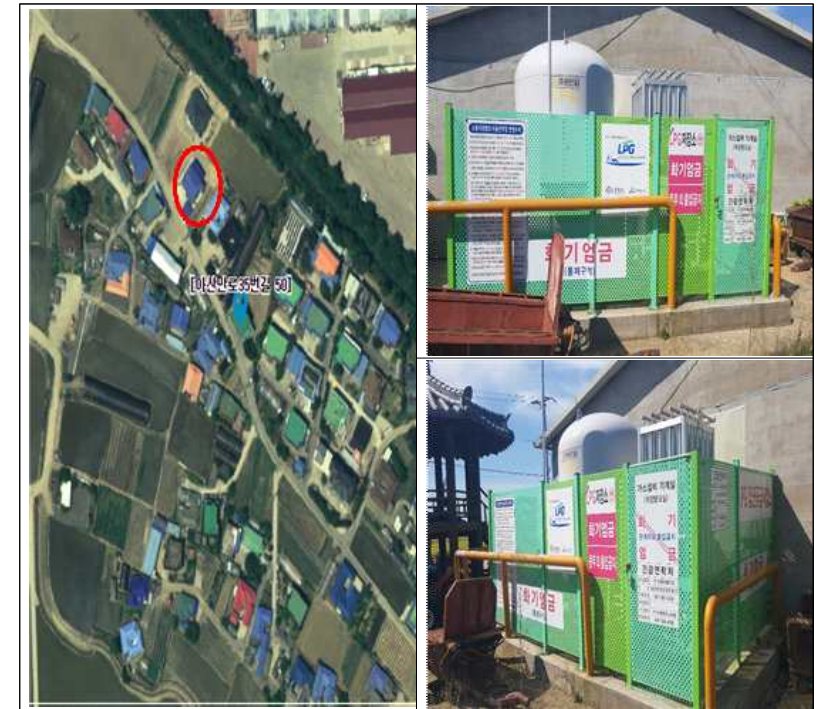
<그림 3-16> 아산시 도고면 봉농리 LPG소형저장탱크

- 아산시 도고면 봉농리 마을은 2017년 LPG 소형 저장탱크를 설치하여 운영하고 있음
- 2.9t 탱크를 설치하여 총 49세대에 연료를 공급함

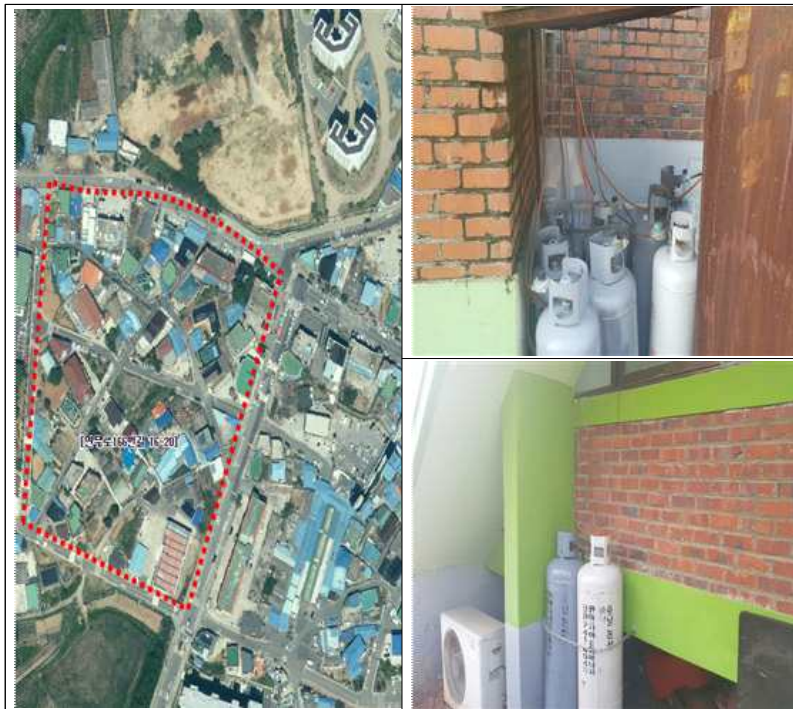
<그림 3-17> 논산시 연무읍 안심2리 다세대 주택 LPG 사용

- 연무읍 안심리 내에서 안심2리의 경우 아파트 외 단독주택 및 다세대 주택 밀집지역으로 100가구 이상 거주 지역임
- 일반 주택 및 다세대 주택이 분포되어 있는 지역이며 도시가스가 공급되지 않고 LPG를 사용하고 있음
- LPG를 사용하는 다세대 주택에서는 별도의 금속배관 설비 없이 고무호스를 사용하며, 입주세대가 지정된 구역에 가스통을 집합한 형태로 사용하고 있음

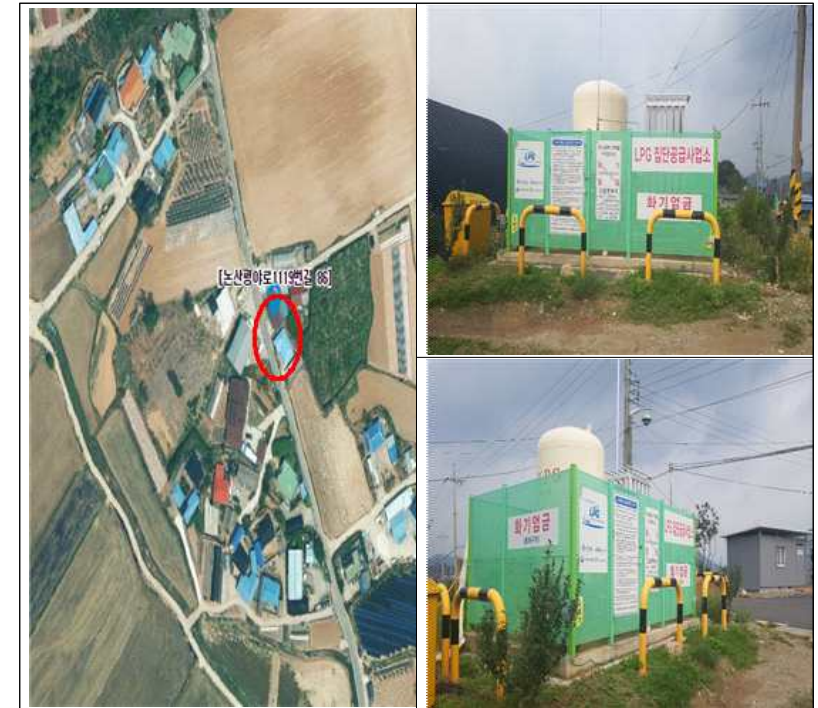
<그림 3-18> 논산시 광석면 사월3리 LPG소형저장탱크

- 논산시 광석면 사월3리 마을은 2017년 LPG 소형 저장탱크를 설치하여 운영하고 있음
- 2.0t 탱크 1기를 설치하여 총 33세대에 연료를 공급함

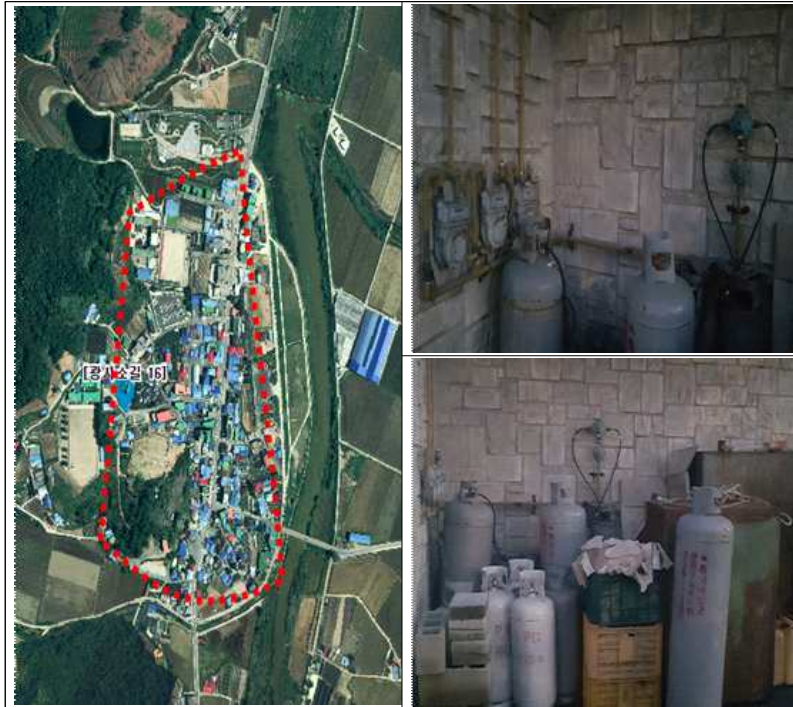
〈그림 3-19〉 예산군 광시면 광시리 다세대주택 LPG 사용

- 지역내 도시가스 공급 공사시 비용문제로 아직 LPG를 사용하고 있음
- 다세대주택의 경우 고무호스와 금속배관을 모두 사용하고 있지만 별도 보관함이 없이 사용하고 있음

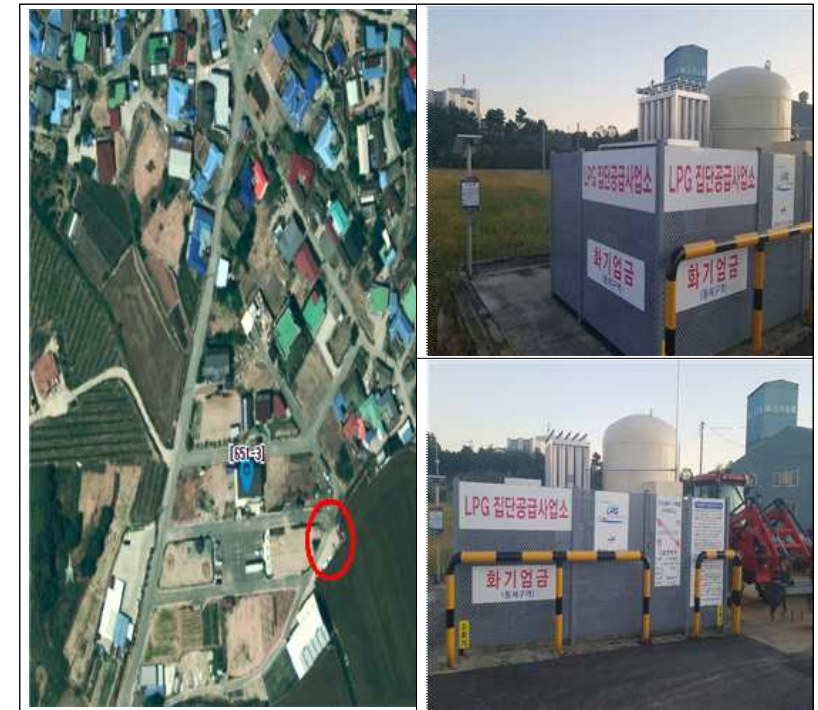
〈그림 3-20〉 예산군 신암면 계촌리 LPG소형저장탱크

- 예산군 신암면 계촌리 마을은 2017년 LPG 소형 저장탱크를 설치하여 운영하고 있음
- 2.9t 탱크 1기를 설치하여 총 42세대에 연료를 공급함

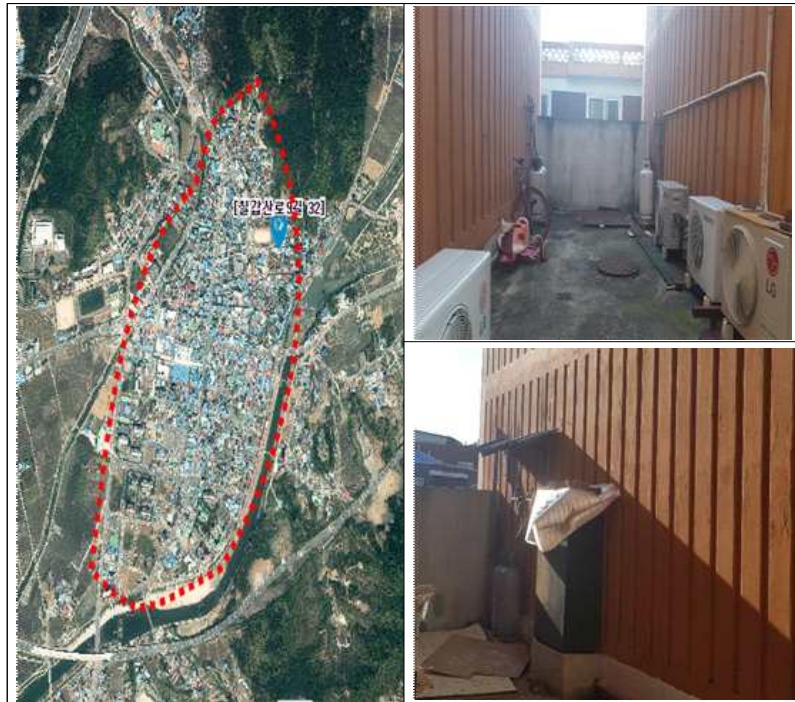
<그림 3-21> 청양군 청양읍 읍내리 다세대주택 LPG 사용

- 청양군의 경우 도내 유일의 도시가스 미공급 지역이며, 오는 2021년 도시가스 공급 예정에 있음
- 청양읍의 경우 100가구 이상 거주하는 지역으로 다세대주택이 많음
- 건물이 지어진지 오래된 빌라 등 다세대 주택의 경우 LPG용기를 사용하고 있

지만 별도 보관함 없이 실외에 보관하여 사용하고 있음

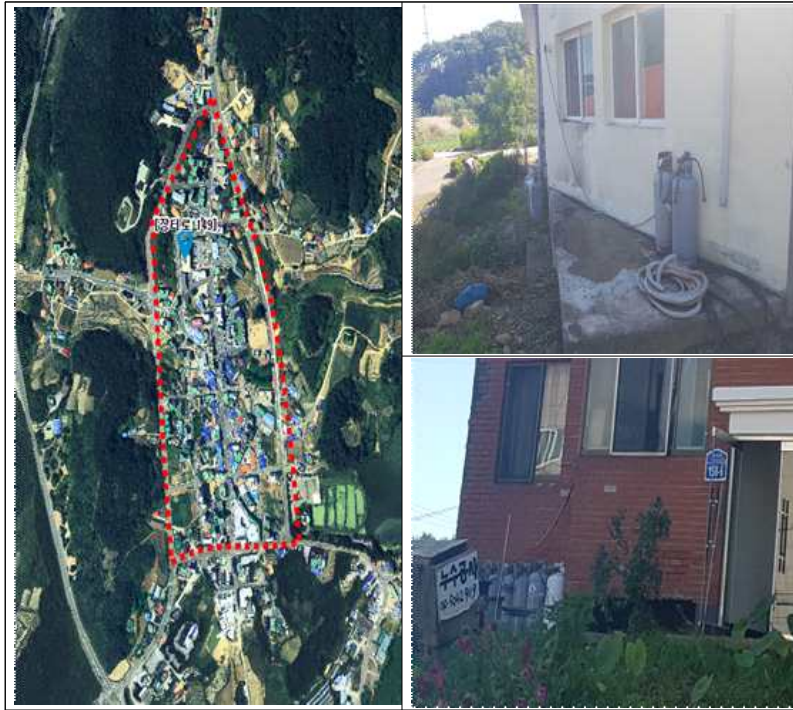
〈그림 3-23〉 태안군 안면읍 승언리 다세대주택 LPG 사용

- 태안군 안면읍의 경우 도서지역 특성상 도시가스가 공급되지 않았음
- 안면읍 승언리 일대는 100가구 이상 인구가 밀집되어 거주하고 있는 지역이지만 LPG의 관리가 미흡한 실정임
- 특히 다세대 주택임에도 불구하고 고무호스를 사용하는 비중이 높으며, LPG용기는 야외에 보관하여 사용하는 곳이 많음

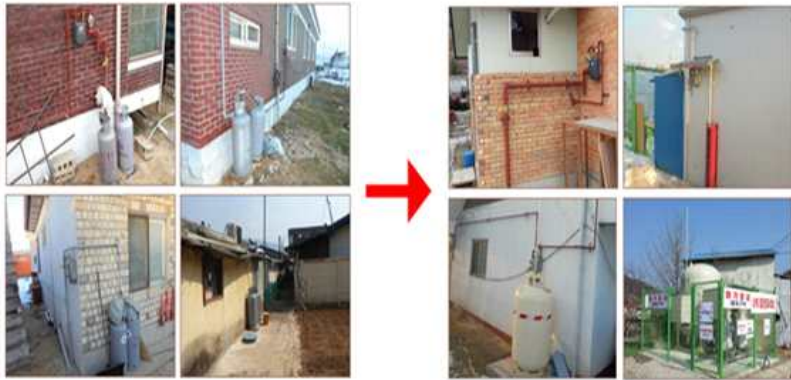
〈그림 4-1〉 천안 삼곡마을 배관망사업 (2013년 시행)

- 조사 대상 시장 중 서산 동부시장의 경우는 대형 탱크에서 공동사용 및 관리하고 있어 동배관 설치가 이루어지고 있으나, 노점 및 옥외보관 점포들에서는 고무배관을 사용하고 있어 이에 대한 개선이 요구됨
  - 직사광선과 날카로운 도구 등에 의해 쉽게 훼손되는 고무배관의 특성상 노후된 고무배관으로 인한 가스 누출 및 폭발사고 발생으로 인한 피해발생 가능성이 높음
  - 외부에 방치되면 빗물이나 날씨로 인하여 균열이 생기거나 연결부가 느슨해질 수 있으며, 이로 인하여 가스누출과 폭발 위험이 높아짐
  - 법적으로는 2020년까지 LPG 배관을 금속배관으로 설치하도록 의무화 하고 있음
- 시장 상인들은 별도의 가스배관 없이 고무호스를 연결해 사용하고 있는 경우가 많으며, 별도 안전장치 없이 하나의 용기에 고무 호스 2~3개를 연결해 사용하는 경우도 있음
  - 식당의 경우, 가스버너를 여러개 사용하기 위하여 가스줄을 나누는 경우가 있음
- 도시가스 공급이 어려운 농어촌 지역이나, 도심외곽의 경우 LPG배관망사업을 통하여 안전성을 확보하기 위한 노력을 기울이는 것이 대안이 될 수 있음
  - 배관망 설치를 통하여 안전성 향상은 물론 프로판 용기매달에 의존하는 불편을 해소할 수 있음

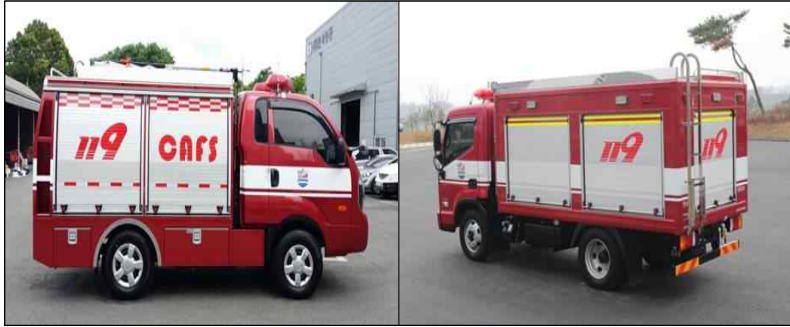
<그림 4-3> 충남소방본부 소형펌프차

- 천안서북소방서에서는 CAFS 차량을 이용하여 최성기 상태 버스 2대를 최단 시간 완진하는 등 활용도 측면도 입증됨

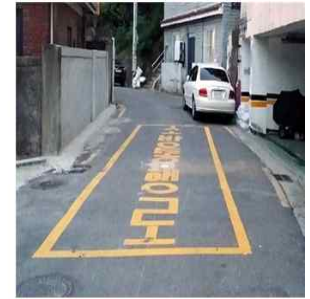
<그림 4-4> 소방차량별 4m도로 진입 여부 비교

- 5T : 2,360mm
- 3.5T : 2,100mm
- 1T CAFS : 1,815mm
- 일반승용차 : 1,800mm
- 1T+일반승용차 <4M
- 5T+일반승용차 >4M
